Анализ амплитудно-частотных характеристик вибраакустических сигналов при мониторинге технического состояния карьерной водоотливной установки

Статья посвящена вопросам совершенствования средств карьерного водоотлива. Показан процесс модернизации главной водоотливной установки угольного разреза, позволивший оптимизировать ее работу. Приведено аналитическое обоснование целесообразных геометрических и гидродинамических параметров водоотливной установки с трубопроводами из полиэтилена по ГОСТ 18599-2001, выработаны рекомендации по ее эксплуатации. При модернизации водоотлива проведен контроль технического состояния насосных агрегатов в зависимости от текущих рабочих параметров водоотливной установки с помощью вибраакустических сигналов. Представлены амплитудно-частотные характеристики насоса 1Дб30-90 при различных (от аварийных до оптимальных) режимах работы. Полученные характеристики рекомендованы к использованию в качестве эталонных при создании информационной базы для систем дистанционного мониторинга центробежных насосов 1Дб30-90. Указано, что годовой экономический эффект от реализованных мероприятий составит 2,9 млн руб. при сроке окупаемости дополнительных капитальных вложений 10

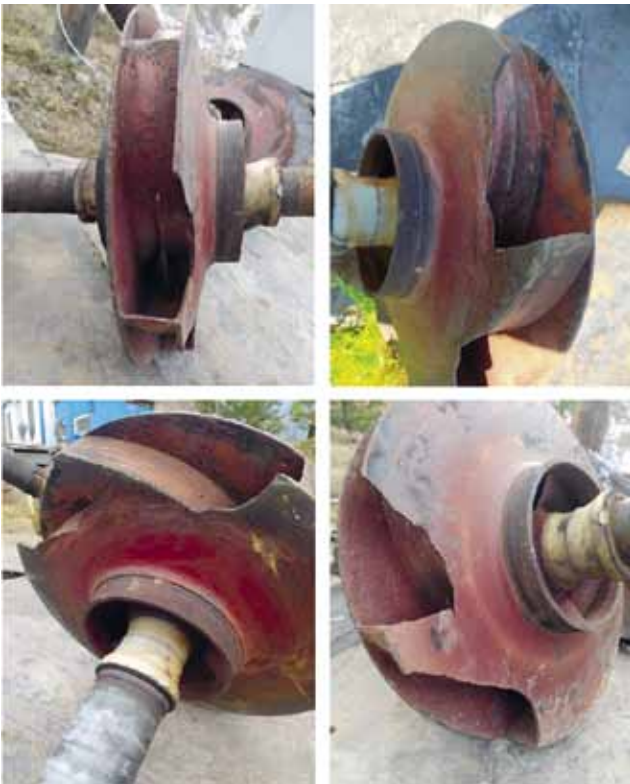
Рис. 1. Разрушенные колеса насосов ГВУ

При осмотре отработанных колес и валов были обнаружены многочисленные следы кавитационной и химической эрозии. Разрушенные колеса насосов имели близкие по форме изломы дисков (рис. 1) от чрезмерных ударных нагрузок на колесо.

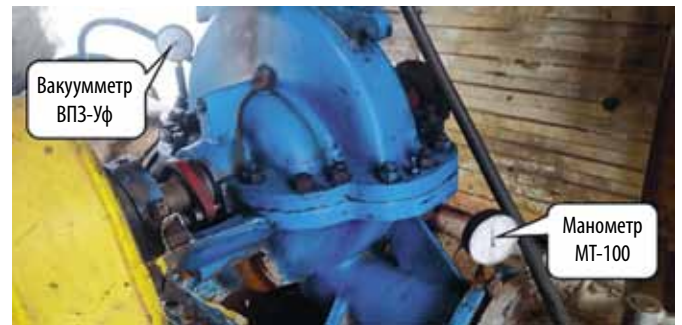
Рис. 2. Насос № 1 марки 1Д630-90

После приобретения необходимых измерительных приборов и устройств рабочий режим ГВУ и техническое состояние насосов были подвергнуты инструментальному изучению. При проведении намеченных работ использовались термометры, барометр, мерная колба, электронные весы, измерительная лента и градуированная рейка, токоизмерительные клещи АРРА А16R, вакуумметры и манометры (рис. 2), переносной ультразвуковой расходомер (рис. 3).

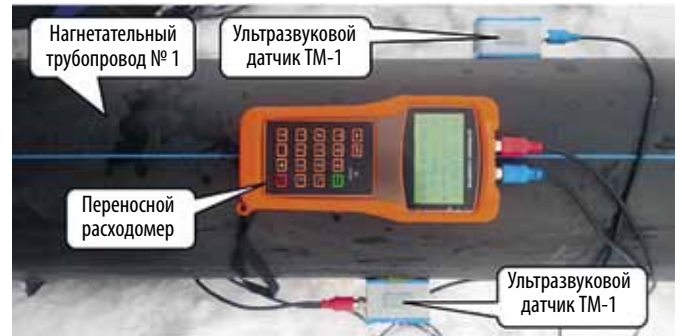
Рис. 3. Измерение подачи насоса № 1 переносным ультразвуковым расходомером STREAMLUX SLS-720P

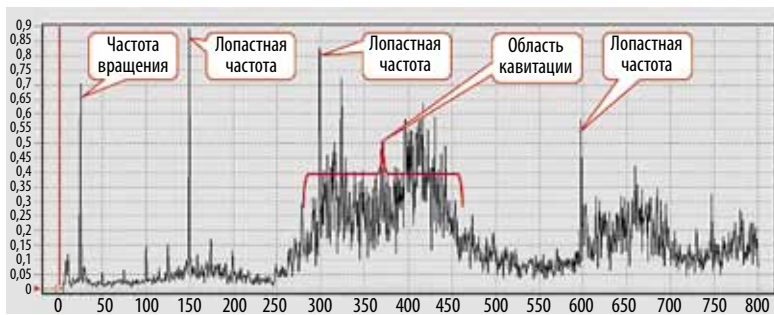
Рис. 4. Спектр вибрации насосного агрегата № 1 при его обследовании 27 июля 2021 г.

- состояние электродвигателя удовлетворительное, уровни вибрации в пределах нормы, существенных дефектов не выявлено;
- уровни вибрации насоса значительно превышают норму, в спектре вибрации (рис. 4) доминирует лопастная частота, что является признаком работы при недостаточных

расходах (уровень дефекта – сильный), выявлены признаки кавитационного режима работы (уровень дефекта – сильный) и резонансные колебания в области низких частот (уровень дефекта – средний).

Общее техническое состояние насоса и режим его работы были оценены как недопустимые (высокий риск повреждений).

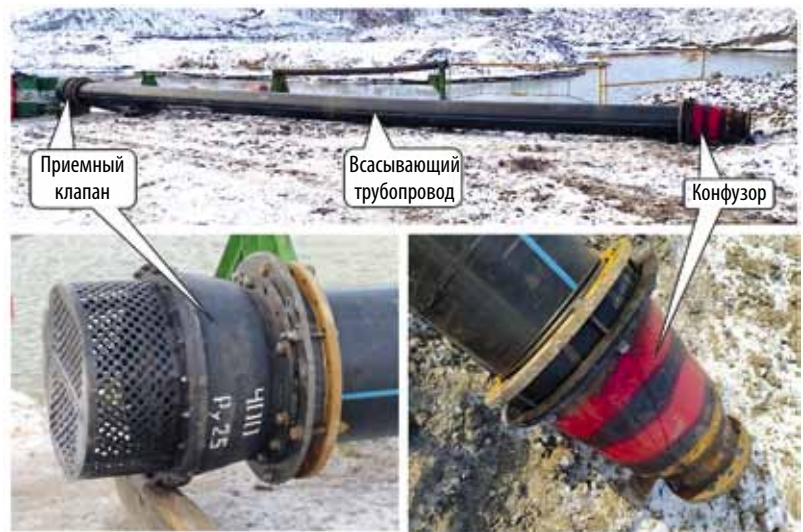
Рис. 5. Всасывающий трубопровод с внутренним диаметром 396,6 мм на монтажной площадке

Вместе с трубой был куплен и доставлен на монтажную площадку ГВУ приемный клапан 16ч 42р с номинальным диаметром 400 мм. Конфузор для новой трубы изготовила ремонтная служба разреза. Конфузор и приемный клапан закрепили на концах трубы с помощью фланцевых соединений (рис. 5).

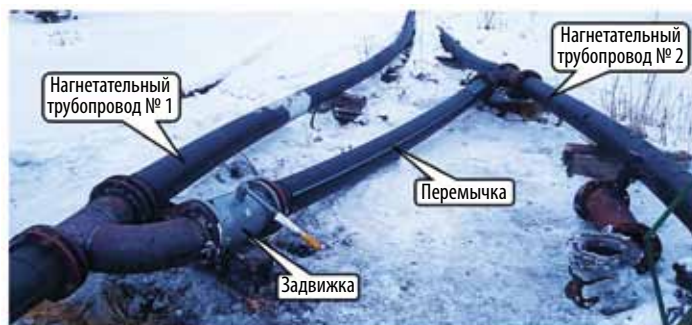
Рис. 7. Параллельное соединение нагнетательных трубопроводов ГВУ

Параллельное соединение трубопроводов № 1 и № 2 обеспечила перемычка длиной 6 м (рис. 7).

Основную часть перемычки выполнили из полиэтиленовой трубы с внутренним диаметром 198,2 мм. На одном конце трубы установили задвижку и стальной тройник с фланцами для прикрепления перемычки к нагнетательному трубопроводу № 1, а на другом конце трубы – второй тройник для крепления перемычки к нагнетательному трубопроводу № 2. Задвижка на перемычке позволяла оперативно трансформировать внешнюю сеть ГВУ. При открытой перемычке обеспечивалась совместная параллельная работа нагнетательных трубопроводов № 1 и № 2, перекрытие перемычки с помощью задвижки изолировало трубопроводы друг от друга.
