Перспективы мониторинга состояния тепловых сетей путем тепловизионного обследования*

PROSPECTS FOR MONITORING THE STATE OF THERMAL NETWORKS BY THERMAL VISION SURVEY

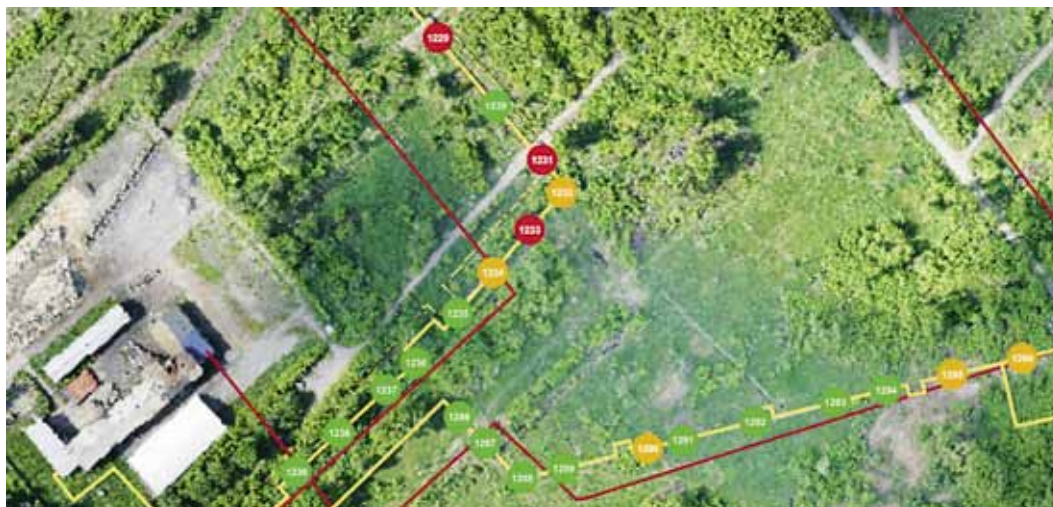
Тепловизионное обследование надземных теплотрасс города Кемерово проводилось нами в следующей последовательности. Первоначально был составлен ортофотоплан с векторным слоем, отражающим расположение надземных тепловых сетей посредством съемки с БВС «DJI Mavic Pro 2». Были уточнены расположение, конфигурация около 130 км надземных тепловых сетей. Пример соответствующего ортофотоплана представлен на рис. 1.

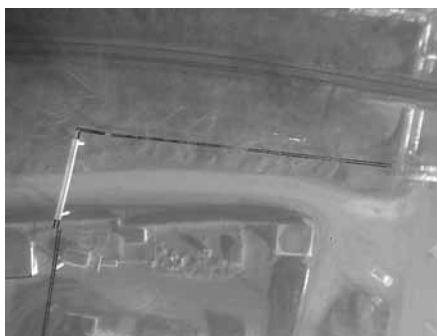
Рис. 3. Пример тепловизионного снимка трубопровода

в нормальном техническом состоянии

Fig. 3. An example of a thermal image of a pipeline in normal technical condition

На рис. 3, 4 можно видеть примеры исходных тепловизионных снимков (левая часть рисунков) и их интерпретации в видимом спектре (правая часть рисунков), что позволяет выявить тепловые аномалии. На рис. 3 при этом представлен пример нормального состояния участка надземной тепловой сети, на рис. 4 – пример обнаружения опасной ситуации с существенными дефектами изоляции, что влечет необходимость проведения ремонтных работ.

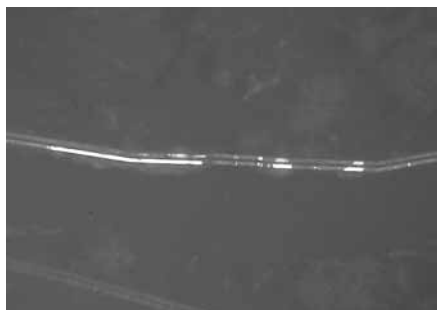
Рис. 4. Пример тепловизионного снимка трубопровода с дефектами изоляции, требующими ремонта

Fig. 4. An example of a thermal image of a pipeline with insulation defects that need to be fixed

Как видно из приведенных данных, тепловизионная съемка позволяет выявить участки надземных тепловых сетей с тепловым излучением интенсивнее нормального уровня и тем самым определить, где требуются ремонтные работы (сварочные, замена фрагментов труб, восстановление изоляции и т.п.). Кроме того, по результатам исследования на ортофотоплане создан векторный слой с маркерами, отражающими интенсивность теплового излучения на каждом пикселе участка тепловых трасс (см. рис. 1). Разные цвета маркеров соответствуют разным уровням утечки тепла (например, красный – максимальные потери, требующие быстрого реагирования). Наряду с этим каждый маркер содержит данные о времени и дате съемки, температуре окружающей среды.
