Результаты опытно-промышленной проверки модернизированной стрелы экскаватора ЭШ 10/70

Pilot test results of an upgraded boom for the ESh 10/70 excavator

В статье представлены результаты комплексной оценки технического состояния стрелы экскаватора ЭШ 10/70, изготовленной на базе применения методического подхода, интегрирующего методы современного проектирования металлоконструкций и инновационные решения по модернизации их элементов. Также приведены и обоснованы причины возникновения дефектов, сделаны рекомендации для качественного содержания и ремонтного обслуживания изделия.

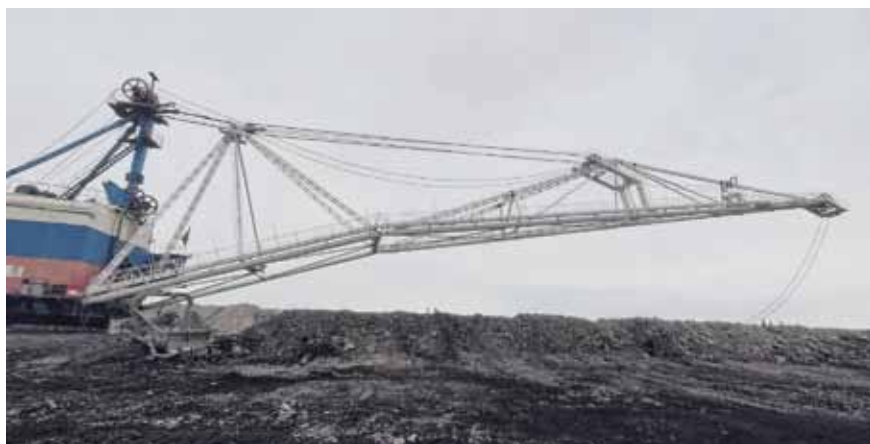
Рис. 1. Процесс опускания стрелы экскаватора ЭШ 10/70
 Fig. 1. The process of lowering the boom of the ASh 10/70 excavator

Опускание стрелы осуществлялось в строгом соответствии с технологическим регламентом – выверенной процедурой выкладки стрелы на земляной вал и деревянные шпалы. Стрелу опускали плавно, без рывков, предварительно демонтировав ковш (рис. 1, рис. 2).

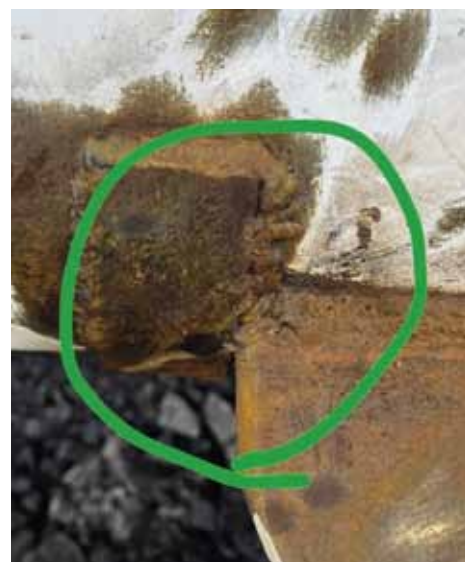
В данном случае, (см. рис. 3) дислокация, т.е. перемещение дефекта произошло в месте пересечения плоскостей металла (рис. 4, а).

Рис. 3. Трещина (l – 20 мм) в месте крепления раскосов к стойке прожекторной площадки нижней секции стрелы
 Fig. 3. Crack (l – 20 mm) at the place where the braces are attached to the rack of the searchlight platform of the lower section of the boom

Во время проведения обследования и оценки технического состояния стрелы экскаватора дефект (рис. 3) был устранен ремонтной службой предприятия.

Устранение выявленных повреждений, особенно в зимний период, должно производиться с учетом ряда специальных требований, в противном случае, отремонтированный участок конструкции стрелы окажется более опасным и ненадежным. В таких условиях увеличивается скорость остывания металла околошовной зоны после сварочных работ повышается опасность водородного охрупчивания (растрескивания металла) и зарождения дефектов шва [1, 10, 11].

Для снижения неблагоприятного влияния отрицательных температур на качество сварных швов необходимы правильный выбор электродов и технологий сварки, предварительный подогрев металлоконструкции и оптимальная скорость отвода тепла (15 кДж/см).

Сварку следует производить узкими и короткими валиками с постоянным (постепенным) охлаждением шва. Ширина валика – не более двух диаметров электродного стержня, длину устанавливать соответственно длине расплавленного электрода. Сразу же после наложения шва следует проковать его пневмозубилом с радиусом закругления 2-3 мм для снятия концентраторов напряжений [12, 13, 14]. После сварки дефектов целесообразно произвести полную ультразвуковую дефектоскопию всех швов.

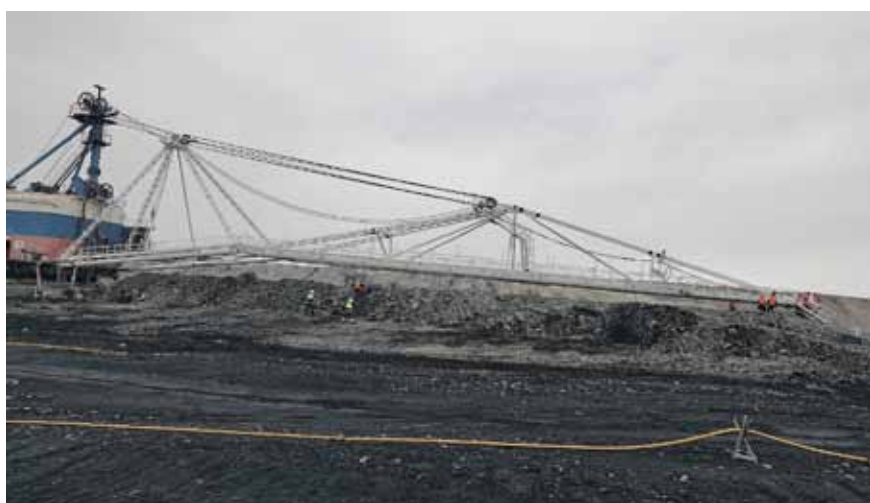
Рис. 2. Выкладка стрелы на земляной вал и деревянные шпалы
 Fig. 2. Laying out the boom on the earthen rampart and wooden sleepers

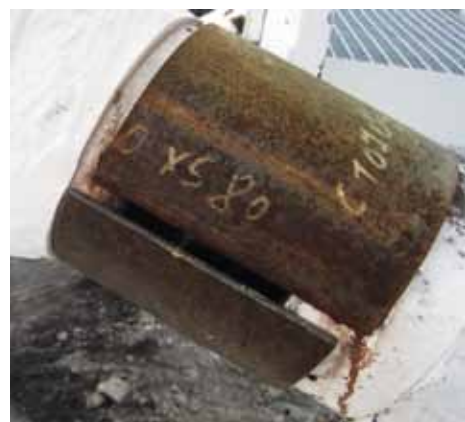
Рис. 5. Установка разрезной втулки на регулируемых раскосах стрелы
 Fig. 5. Installation of the split sleeve on the adjustable boom struts

«Поведение» металла в местах соприкосновения с другим металлом зависит от величины приложенных напряжений (нагрузок) и равномерного либо неравномерного их распределения по поверхности соприкосновения с другим элементом а именно, с металлоконструкцией стрелы (рис. 5).

Поэтому асимметричная установка разрезной втулки с «точечным» сварным швом в условиях скачкообразного возрастания нагрузок на элементы стрелы может привести к критическим концентрациям напряжений и обра-

зованию очагов хрупких разрушений, а также возможной «расстыковке» металлоконструкций. В качестве внешних факторов, способствующих резкой концентрации напряжений, могут стать низкие отрицательные температуры.

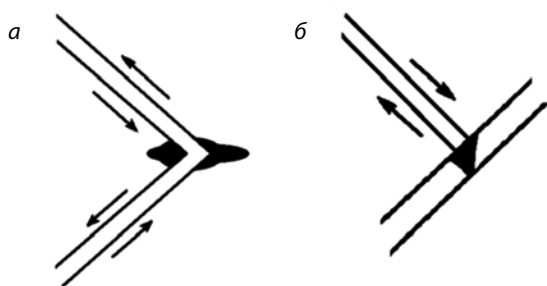
Также при проведении сварочных работ на тяжело нагруженных элементах стрелы экскаватора следует избегать поперечных сварочных швов. Любые неровные поверхности металлоконструкций являются концентраторами напряжений и способствуют формированию микротрещин (рис. 4, б).

Рис. 4. Схемы механизма зарождения и развития трещин
 Fig. 4. Diagrams of the mechanism of origin and development of cracks

Отметим, что разрушение – это постоянный процесс, развивающийся в металле во времени. Моменту возникновения трещины критического размера предшествует постоянное накопление очагов разрушения от влияния знакопеременных нагрузок («черпанье – разворот») [4, 5, 6].

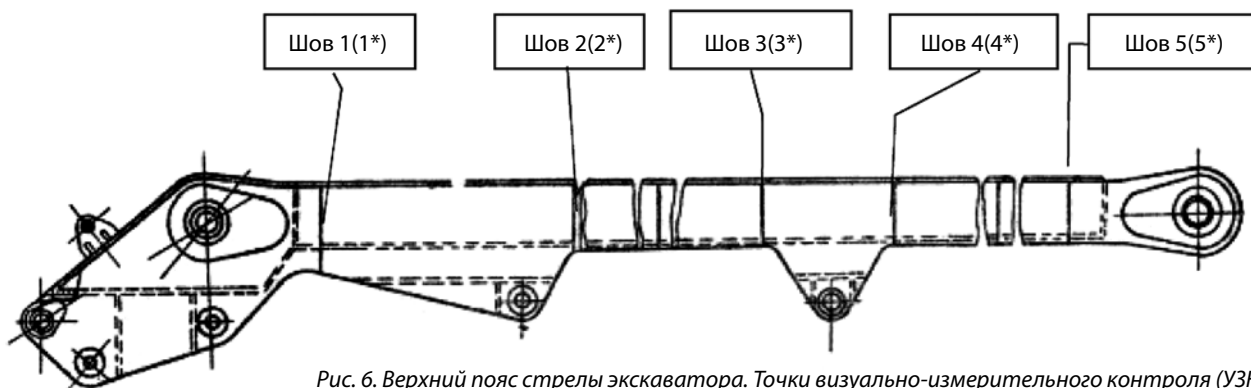
Остальные дефекты, выявленные при осмотре стрелы, носят локальный характер и могут быть устранены при проведении ремонтного обслуживания экскаватора в плановом режиме. Ультразвуковая дефектоскопия швов металлоконструкции стрелы не выявила каких-либо существенных отклонений (рис. 6).

Рис. 6. Верхний пояс стрелы экскаватора. Точки визуально-измерительного контроля (УЗК)

Fig. 6. The upper belt of the excavator boom. Points of visual and measuring control (UZK)
